# Hotel

*Centro Histórico*

**María Andrea Quintana**  
Proyecto de Grado  
2020

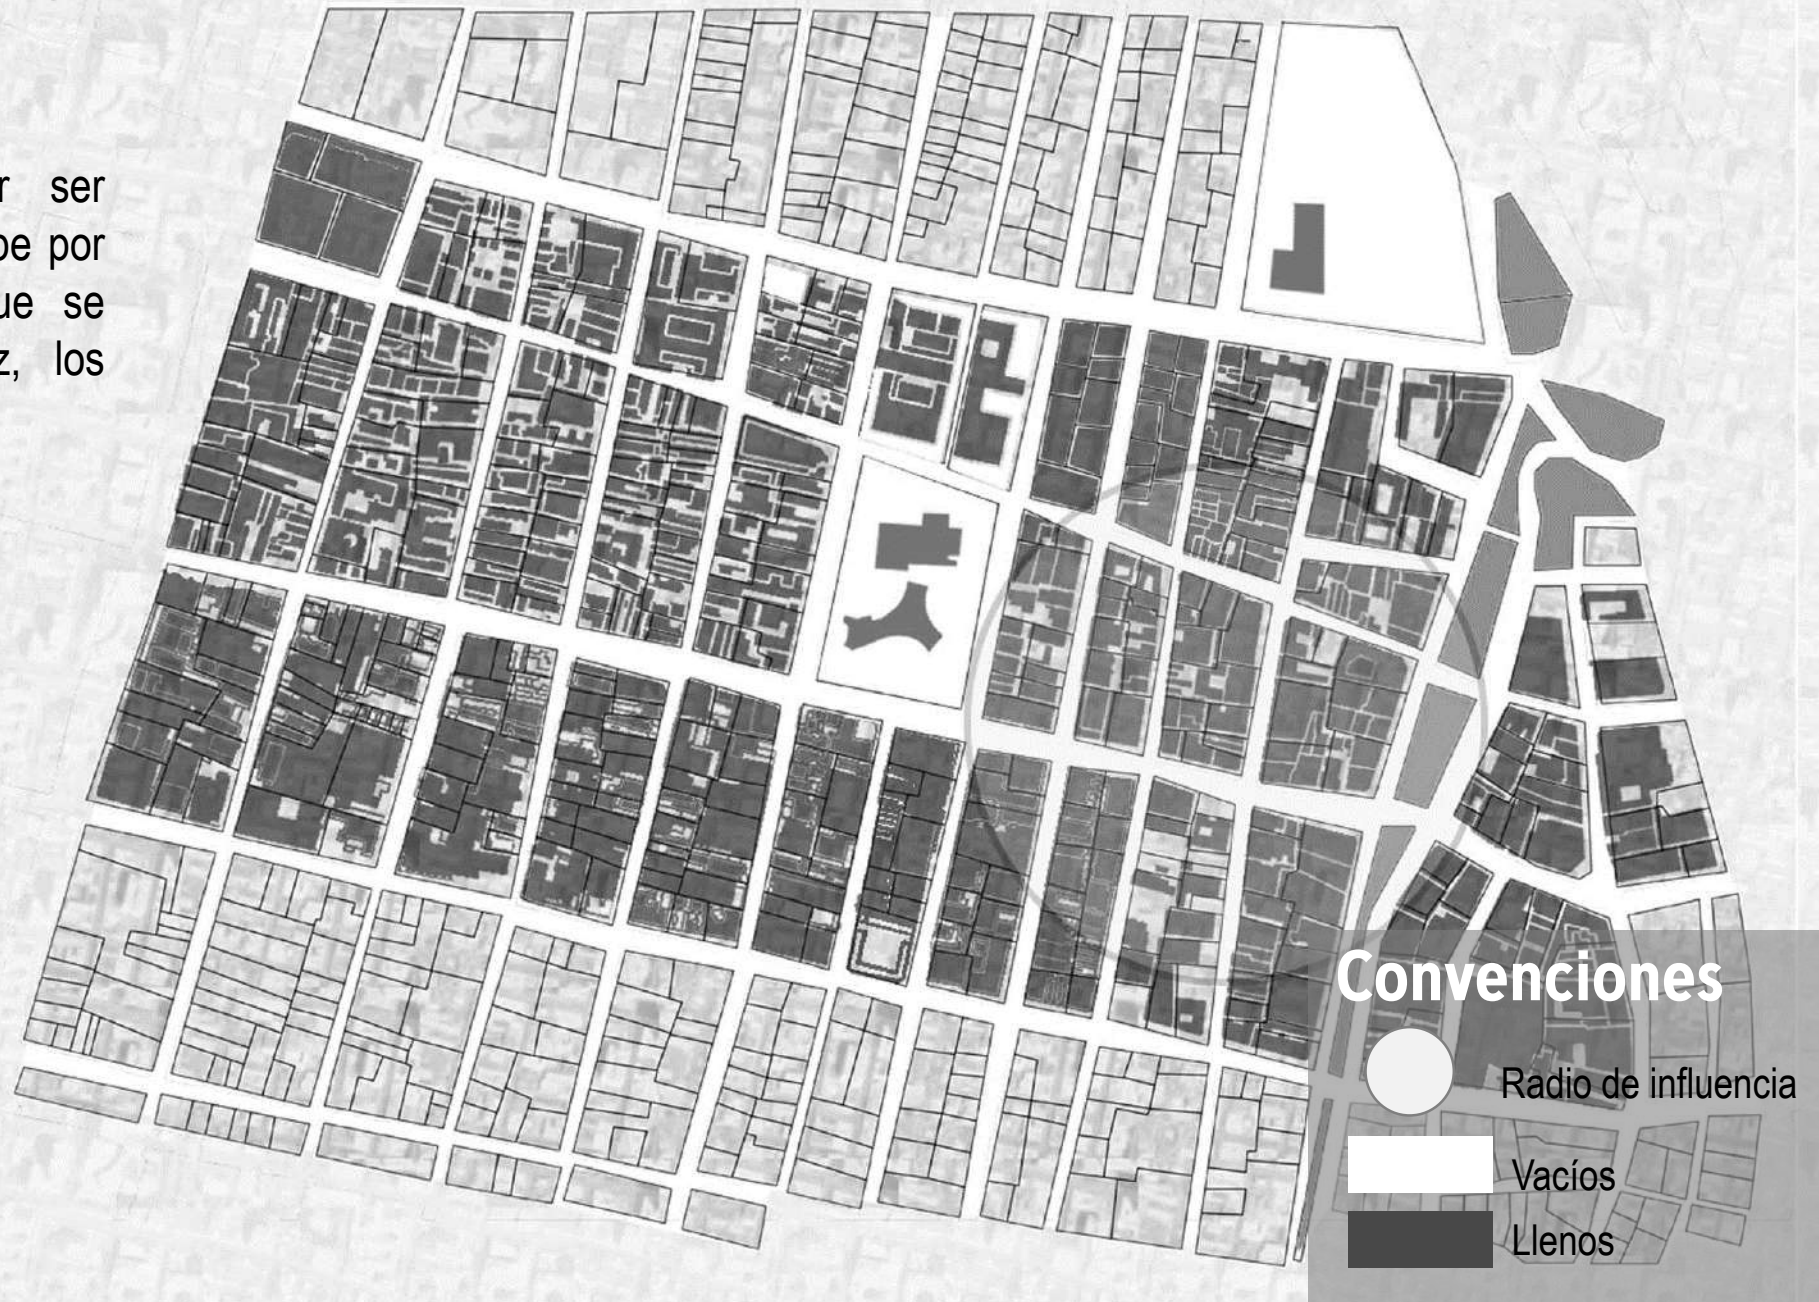
## Ocupación

El sector se destaca por ser altamente denso. Esto se debe por la cantidad de comercio que se encuentra, como a su vez, los equipamientos institucionales.

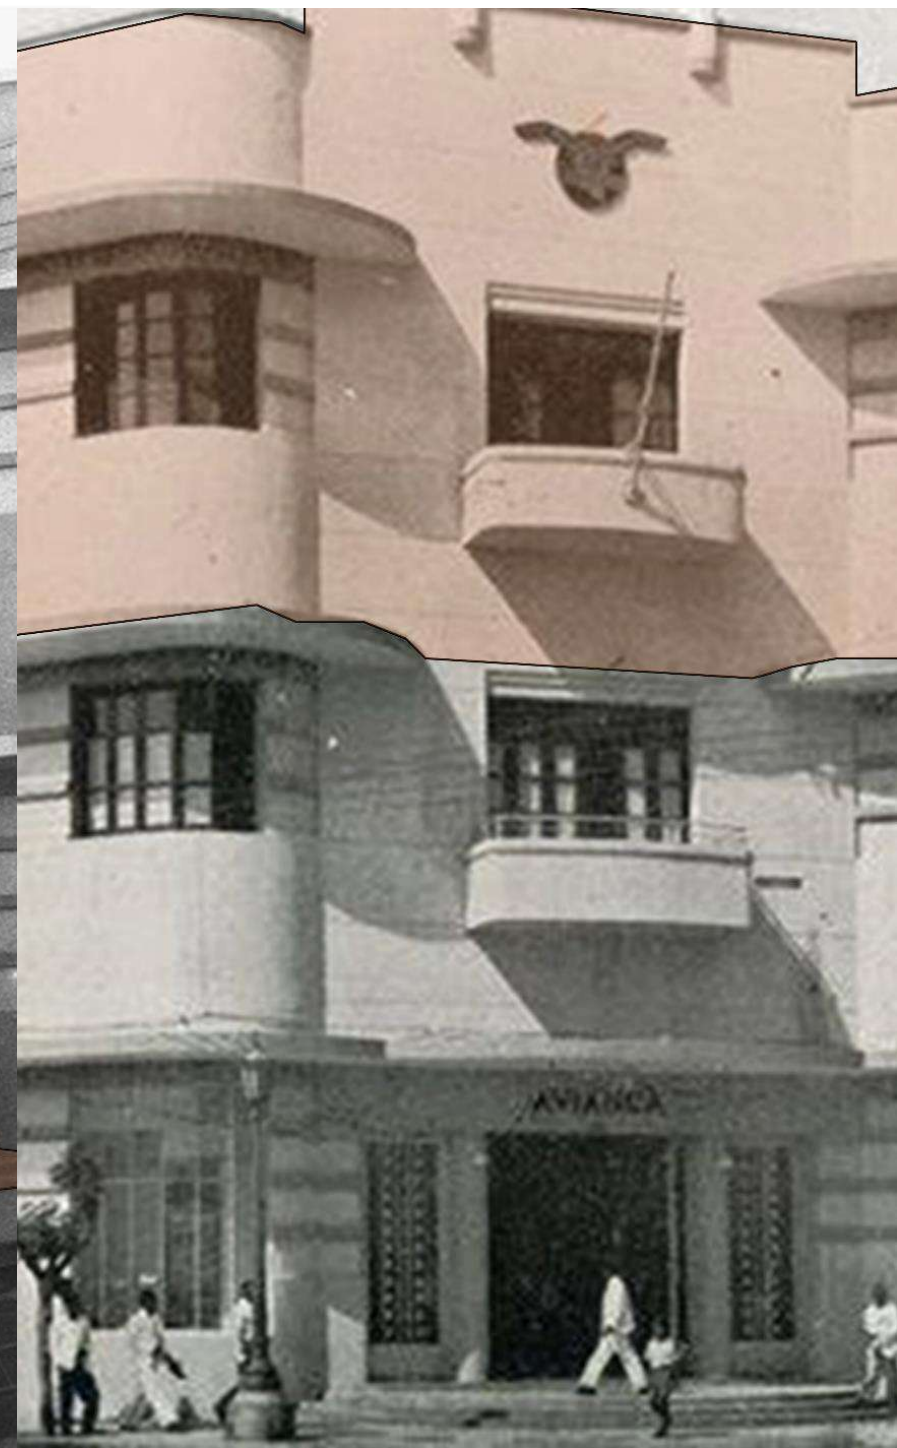
Asimismo, pude notar que en un principio el Edificio SCADTA fue construido con solo dos pisos y este en la actualidad tiene un tercer piso; sin embargo, en las imágenes recopiladas, se puede evidenciar como este tercer piso aparece poco después de su construcción. Dicho esto, he decidido conservar el tercer piso este hace parte de los momentos en que se transformó, volviéndolo parte de su historia.

De igual manera, evidencie la existencia de unas escaleras en el acceso principal y he decidido recuperarlas.
